Intervento di restauro e risanamento conservativo del Duomo Maria SS. Immacolata di Villa San Giovanni

Relazione tecnica

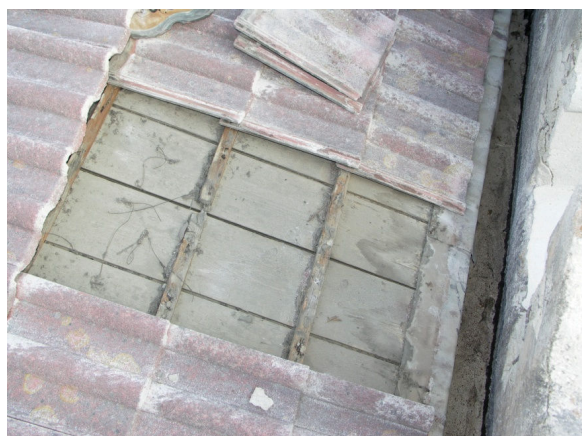
Lo stato di fatto della copertura presentava diversi punti critici. Partendo dal manto esterno costituito da tegole non originarie del tipo doppia romana in cemento inchiodate a dei correntini in legno direttamente posti su un tavolato anch'esso in legno. Non era presente alcun tipo d'impermeabilizzazione sottocopertura, inoltre l'ultimo strato di tegole a ridosso del canale interno di raccolta, era troppo vicino alla merlatura e questo provocava, in caso di pioggia, un continuo dilavamento della parete dei merli con conseguente degrado della superficie.

Composizione della copertura ante-operam

Il sistema di copertura è stato totalmente revisionato e reso più efficiente. Sono state rimosse le tegole in cemento e i correntini ormai in forte stato di degrado. Successivamente è stato ripulito il piano del tavolato e trattato con prodotto impregnante antitarlo e fungicida, su questo è stato posto lo strato di guaina traspirante Tyvek resistente all'acqua, poi i listelli paralleli alla pendenza di falda e intercalati i pannelli isolanti CELENIT P3 composti da due strati (spessore 5 mm ciascuno) in lana di legno di abete mineralizzata e legata con cemento Portland ad alta resistenza e da uno strato interno di polistirene espanso sinterizzato di spessore 35 mm. Infine sono stati posti listelli per il supporto alle nuove tegole in laterizio tipo marsigliesi. La disposizione incrociata dei doppi listelli ha permesso di creare una camera di ventilazione per la superficie del tetto. Particolare attenzione è stata posta al sistema di raccolta delle acque meteoriche, il canale interno e i compluvi sono stati completamente revisionati, in particolare, una volta risanate le pareti costituenti il canale, è stato impermeabilizzato con strato di guaina bituminosa saldata a caldo e risvoltata sul piano di copertura e sulle pareti di confine, su questa è stato posto il canale di gronda in rame confluyente nei bocchettoni di raccolta. È stato posto il sistema di protezione in lattoneria di rame a protezione delle parti esposte in direzione del perimetro della merlatura.

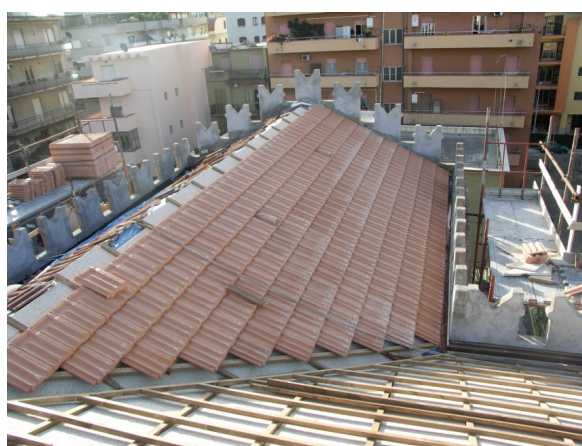
Stratificazione del nuovo manto di copertura

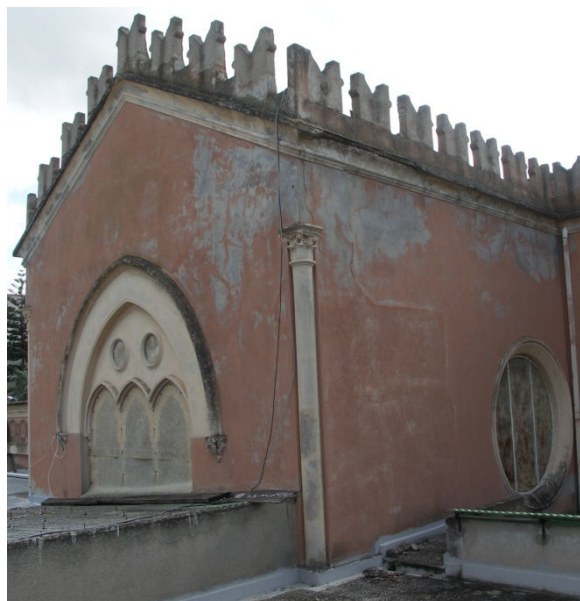
Le superfici a tonachino presentavano una di ridipintura non sempre cromaticamente omogenea. Da questo intervento eseguito in passato, si evidenziava l'essfoliazione degli strati apposti nel corso degli anni. Queste superfici erano esposte a un degrado diffuso, alternato a fenomeni di disgregazione e distacco messi in evidenza dalla soluzione di continuità tra strati superficiali del materiale, sia tra loro, sia rispetto al substrato, oltre ad evidenti fenomeni di fessurazione per ossidazione dell'armatura in corrispondenza di cordoli o parti strutturali sottostanti.

Diffusa, infine, è la presenza di macchie, sotto forma di sali, efflorescenze e muffe, verificatesi in generale sulle parti intonacate a contatto con le gronde, i pluviali, con l'estremità dei terrazzini e comunque nei punti dove sono presenti infiltrazioni e dilavamenti. Nella stessa zona sono evidenti fenomeni di percolamenti causati dal cattivo funzionamento dei sistemi di convogliamento delle acque meteoriche.

Stato di conservazione ante operam

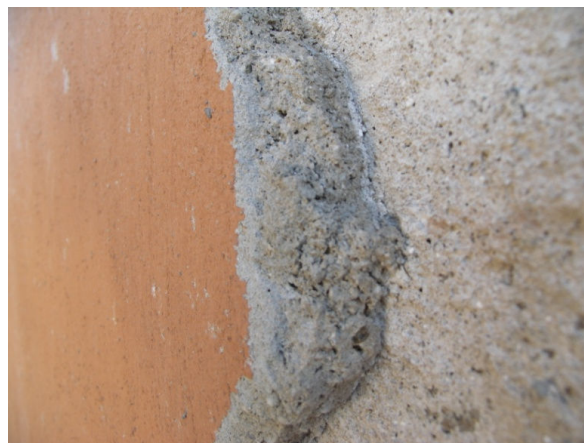
Stratificazione dell'intonaco prima dell'intervento

E' apparso subito chiaro che nel campione oggetto di ristrutturazione era rimasto solo parte della prima stratificazione (quella più profonda di intonaco a calce). Le altre stratificazioni per altro poco aderenti al primo strato, hanno composizione dissimile da quello originario e sono databili al periodo successivo della costruzione, verosimilmente agli anni 70-80.

Con l'intervento si è provveduto ad eliminare lo strato di intonaco non compatibile matericamente con quello originario a calce, causa di distacchi e fessurazioni dello strato superficiale. La formazione di intonaco di qualsiasi spessore è stata eseguita a più strati con malta di calce idraulica naturale mediante: ponte di aderenza effettuato con rinzaffo di rasante/aggrappante TD13PA di calce idraulica naturale NHL 5 ed inerti puri con curva selezionata e granulometria massima di 4 mm, corpo dell'intonaco TD13N di malta pronta di calce idraulica naturale NHL 5, rasatura con TD13P1 di calce idraulica naturale NHL 5.

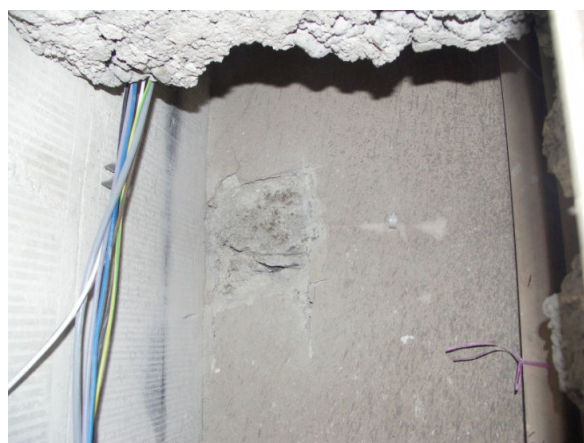
Intercapedine dove è stato prelevato il campione d'intonaco originario

un'intercapedine parzialmente accessibile, tra il transetto e la sacrestia (realizzata negli anni trenta). In questa intercapedine si è ritrovata parte della facciata originaria, quindi preservata dagli interventi di ristrutturazione susseguitesi fino agli anni ottanta.

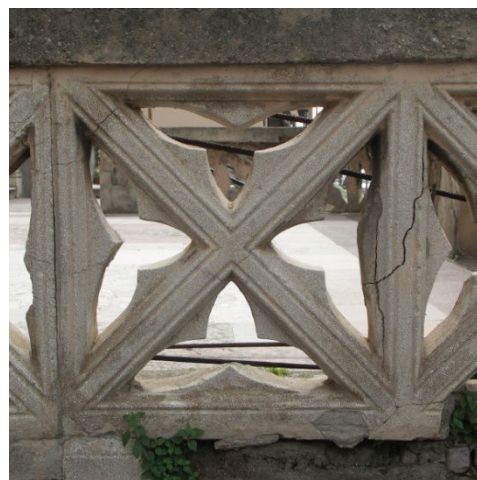
Sono state catalogate due tipologie di balaustre B1 e B2. La prima B1 presente nel sagrato e sul terrazzino centrale sopra l'atrio d'ingresso è costituita da elementi modulari a disegni traforati e finitura granigliata. La tipologia costruttiva era parzialmente in opera, gli elementi modulari e i pilastri erano realizzati a parte e poi montati e resi solidali dal corrimano superiore. I moduli e il corrimano superiore erano resi solidali dall'armatura in acciaio in forte stato di ossidazione e causa di diverse lesioni profonde. L'intonaco sul lato interno era particolarmente sfarinato e disgregato in diversi punti, macchie, croste e lacune erano diffuse su tutta l'estensione della balaustre.

Inoltre la perdita dell'intonaco granigliato sulla copertina della balaustre, ha determinato un agevole punto di penetrazione delle acque meteoriche.

Balaustre B1 sul sagrato ante operam

Per la balaustre B1, laddove non recuperabile, è stata necessaria la ricostruzione degli elementi modulari, adottando la tecnica dello stampo in gomma siliconica, la stesura del distaccante e del primo strato più superficiale di granglia avente caratteristiche materiche e di finitura analoghe a quelle esistenti, il corpo mediante betoncino con armatura preventivamente trattata con anticorrosivo. Dopo l'asciugatura degli elementi modulari, si è proceduto all'assemblaggio, la stuccatura completata e la rifinitura manuale con levigatura delle parti in graniglia. Infine il tutto è stato protetto dall'idrorepellente in White Spirit IDROSIL con aggiunta di algocidici protettivo nei confronti di alghe e

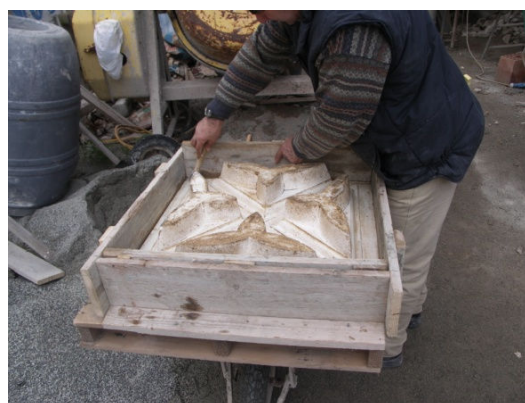
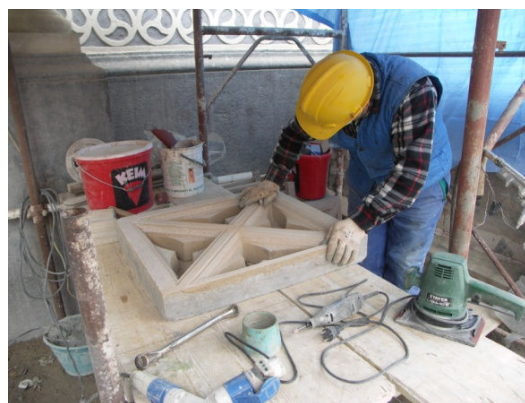
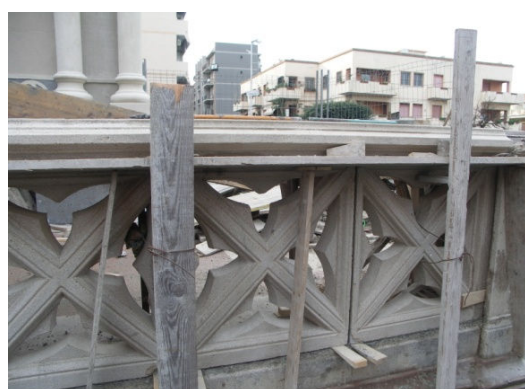
Fasi di ricostruzione dei moduli della balaustre

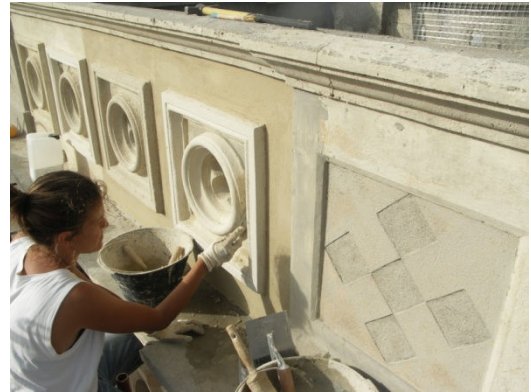
La balaustre identificata con B2 fa da coronamento alle torri campanarie, anch'essa presentava un forte stato di degrado, causante distacco, disgregazione, erosione e fessurazione. Il lato interno anch'esso degradato, non presentava motivi architettonici, ma era complanare.

Fase di restauro della balaustra B2

Per la balaustra B2, non presentando fenomeni di ossidazione evidenti e diffusi, si è intervenuti con il recupero complessivo del corpo architettonico. Ad una prima fase di demolizione controllata delle parti compromesse, si è passati alla pulizia e ricolleggio mediante resine delle parti decorate, si è proseguito con il trattamento dei ferri d'armatura e ricostituzione del copriferro a strati e rinforzo armato mediante betoncino leggero fibrorinforzato HD SYSTEM a base di calce idraulica naturale NHL 5. Per la ricostruzione totale degli elementi ornamentali da modellare si è proceduto con l'utilizzo di malta decorativa ad alta lavorabilità a base di calce idraulica naturale NHL.

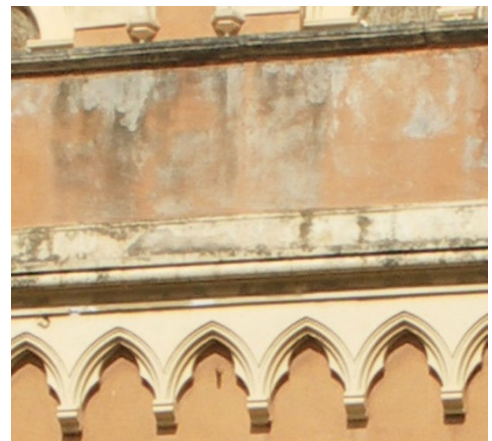
Parapetto sulla navata laterale

Il parapetto versava anch'esso in condizioni di forte degrado simile nelle cause ed effetti alle balaustre, anche se nel complesso non presentava parti in fase di distacco pur essendoci un'evidente disgregazione su tutta la superficie.

Il restauro dei parapetti è stato eseguito con le seguenti lavorazioni:

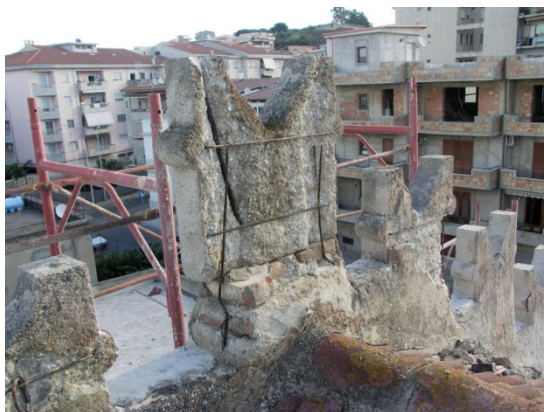
La merlatura essendo posta a coronamento della parte sommitale dell'edificio, è maggiormente esposta all'azione disgregante degli agenti atmosferici. Questa a differenza delle balaustre, ha finitura a tonachino e non a graniglia, quindi l'effetto di degradazione del supporto è stato maggiore per la porosità del materiale. Anche qui sono evidenti fenomeni di fessurazione e distacco dovuti all'ossidazione del ferro di armatura. Inoltre il cordolo di base della merlatura, elemento delimitante della gronda di copertura, era fortemente umido in quanto non adeguatamente impermeabilizzato.

Merlatura vista lato interno dopo la demolizione controllata

Il restauro dei merli è stato eseguito con le seguenti lavorazioni:

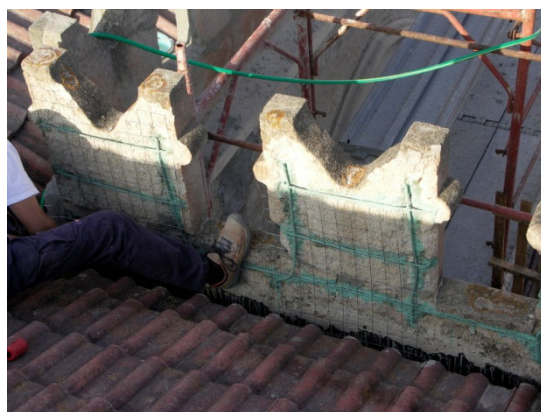
Fase di trattamento dei ferri d'armatura e rinforzo con rete zincata

In presenza di armature nel supporto si è proceduto (previa spazzolatura a metallo bianco dei ferri a vista) con un primo trattamento, al fine di fermare i fenomeni degradanti di ossidazione, con idonea boiaccia passivante anticarbonatante, reoplastica-pennellabile realizzando uno strato continuo di almeno 1 mm.; per le armature compromesse si è proceduto alla loro rimozione e sostituzione con nuove armature di uguale sezione zincate al fine di evitare il fenomeno di ossidazione,

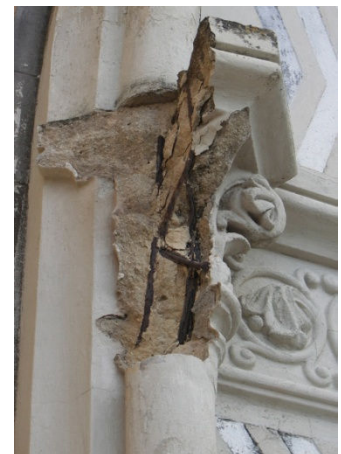
L'intervento di restauro condotto sulle finestre e rosoni è stato più impegnativo per alcuni elementi costituenti, in particolare le colonnine ed altri decori a rilievo erano particolarmente danneggiati, presentavano lesioni, distacchi e lacune.

Distacco della porzione del capitello della finestra principale

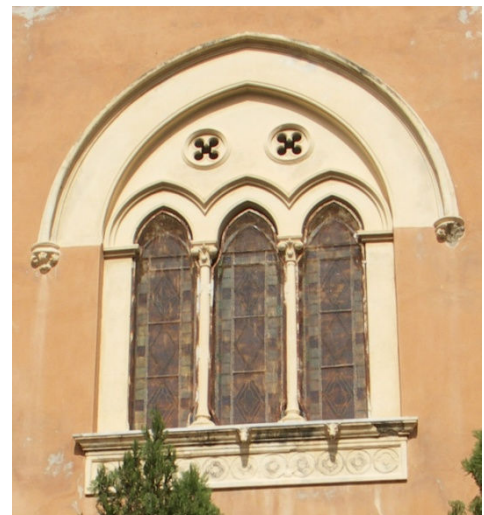
Le finestre presenti con tipologia a bifora, trifora anche con quadrilobi e trafori evidenziavano un degrado differenziato, dovuto principalmente a due cause: la presenza di armatura metallica con copriferro quasi nullo, fortemente ossidata causa di fessurazione e distacco delle cornici e parti modellate; presenza di uno strato di deposito superficiale e da macchie dovute a percolamenti delle acque meteoriche, particolarmente visibili sugli elementi architettonici sporgenti dalla facciata cornici, cappuccio ad arco, ecc.; evidente umidità diffusa, con conseguente distacco e disgregazione dell'intonaco sulle modanature sia intonacate, sia con finitura a graniglia.

Inoltre era particolarmente evidente la fessurazione delle colonnine di divisione delle aperture, presente anche su decori figurati, imposta di arco e cornici ad arco. Le modanature, benché sopra dipinte, costituenti le finestre e i rosoni sono con finitura ad intonaco granagliato liscio. I rosoni sulle torri versavano in migliore stato conservativo rispetto a quelli presenti sul transetto.

Trifora sul transetto ante operam

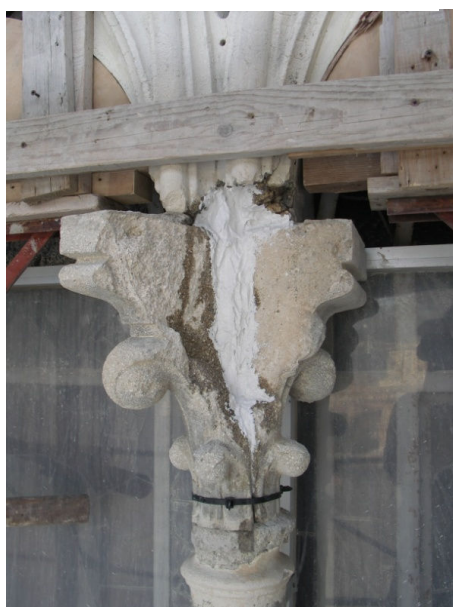
Incollaggio degli elementi distaccati del capitello di finestra

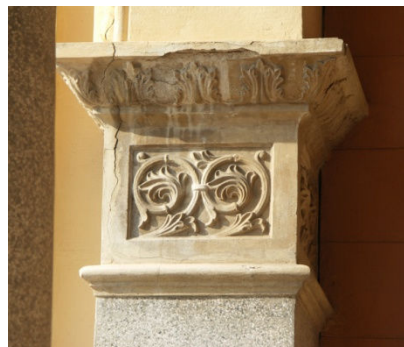
Colonna atrio principale

I principali fenomeni di degrado individuati su queste superfici consistono nella disgregazione e distacco di alcune parti degli elementi stessi, oltre alle profonde fessurazioni, esfoliazioni e lacune chiaramente leggibili sulle superfici.

Tutti questi elementi sono realizzati con malta idraulica e armatura metallica, l'ossidazione di quest'ultima ha compromesso in modo serio la stabilità degli interi elementi. Nei capitelli figurati sono presenti evidenti lacune dovute a distacchi. Fessurazioni e lesioni continue sono presenti, in modo più o meno accentuato sul fusto di tutte le colonne. Le lesene sembrano meno soggette a degrado, anche se su tutti questi elementi tipologici è stata sovrappinta la finitura originaria a graniglia. Le colonne costituenti l'atrio d'ingresso sono meglio conservate, anche se quelle ai lati evidenziano delle lesioni e lacune soprattutto sui capitelli, modanature e decori a ghirlanda.

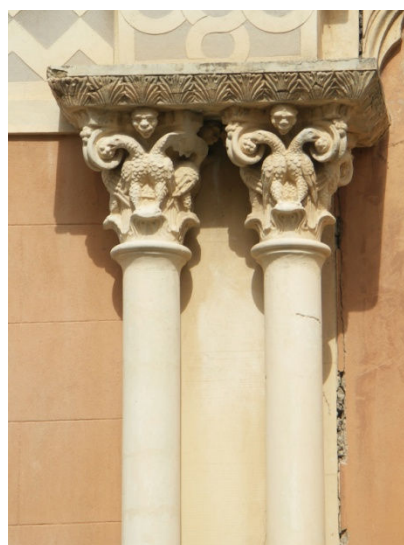
Colonne binate

Anche in questo caso l'intervento di restauro è stato condotto con particolare cautela e attenzione alla conservazione dei ricchi decori dei capitelli. Questi elementi, costituenti le colonne binate poste agli angoli delle torri, si presentavano particolarmente danneggiati, le fessurazioni presenti hanno imposto una certa attenzione allo smontaggio delle parti per il successivo trattamento e reincollaggio con resina.

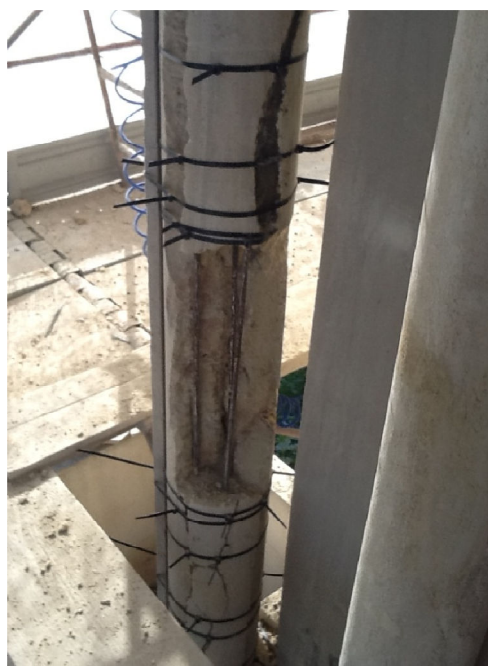
Cerchiaggio e incollaggio delle parti distaccate dei fusti di colonna

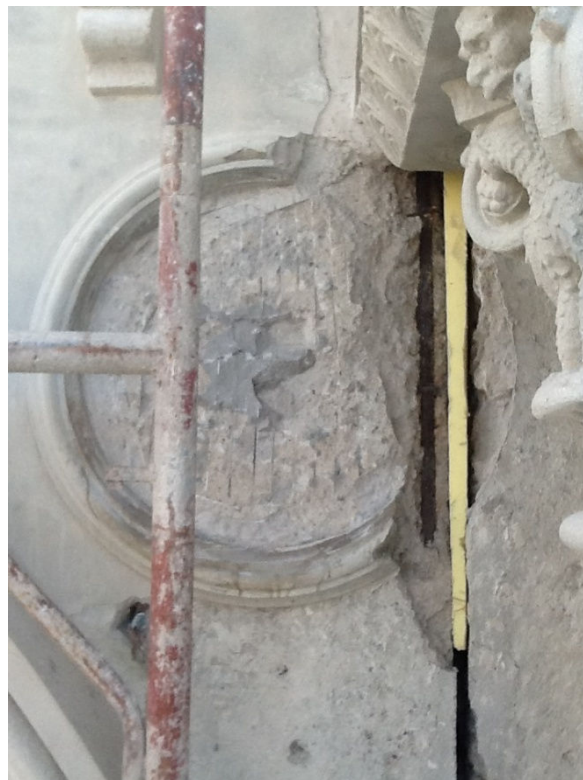
Distacco del medaglione per la formazione del giunto di dilatazione
