Palazzo Dalla Rosa Prati

Restauro conservativo del Salone d'Onore

Variante in corso d'opera – autorizzazione n. 6795 del 25/07/17

Analisi dello stato di conservazione e degrado.

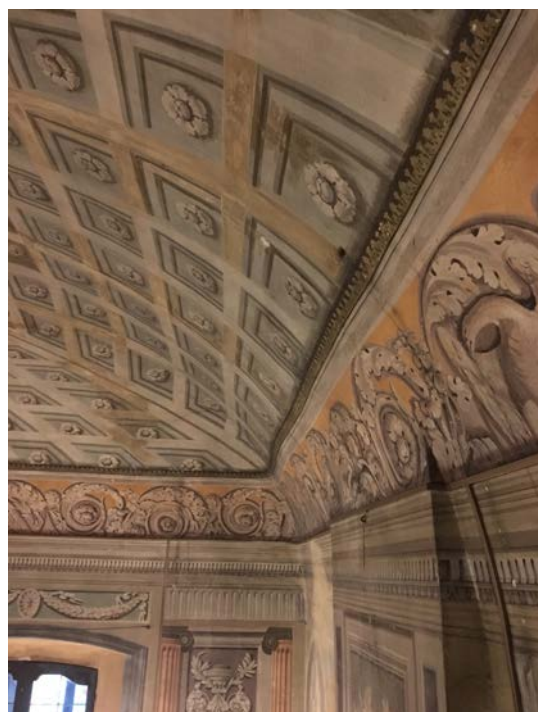
Vi è inoltre un inadeguato impianto elettrico con canaline in plastica marrone passante sulle parti decorate che alimenta dei candelabri in legno ad applique dei primi del '900.

Dettaglio canaline impianto elettrico

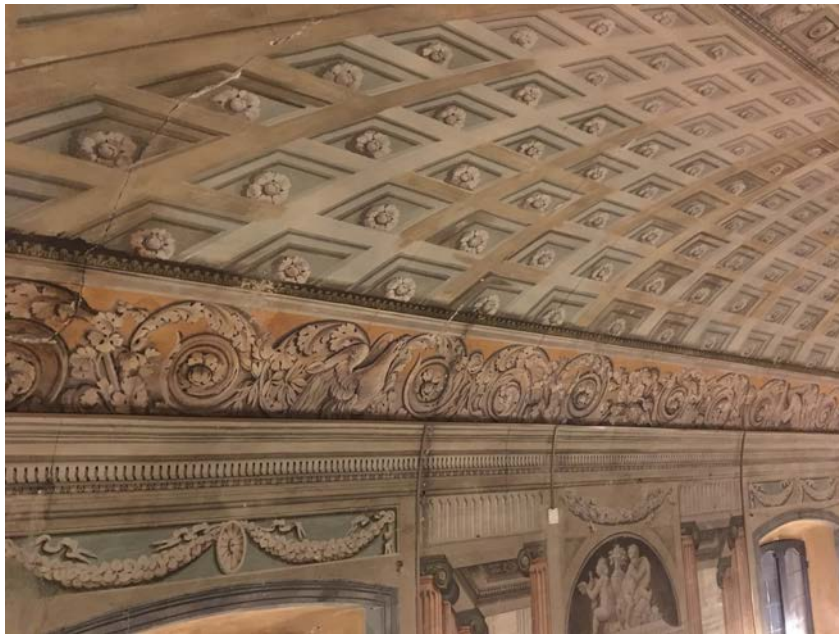
Vista dello stato della volta

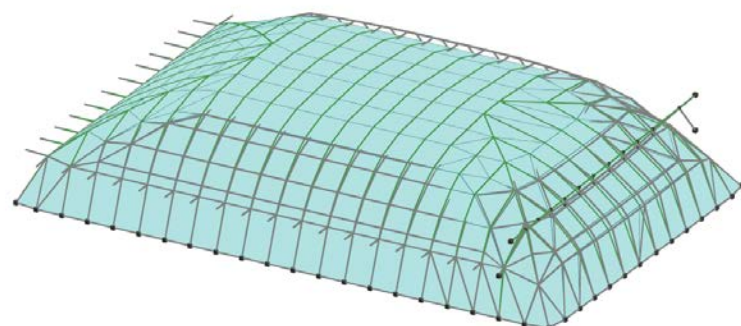
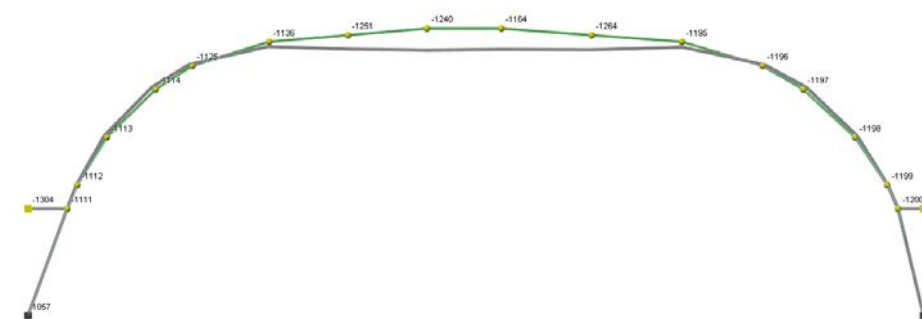
Si osserva che le deformate teoriche hanno forme molto simili a quanto rilevato in opera.

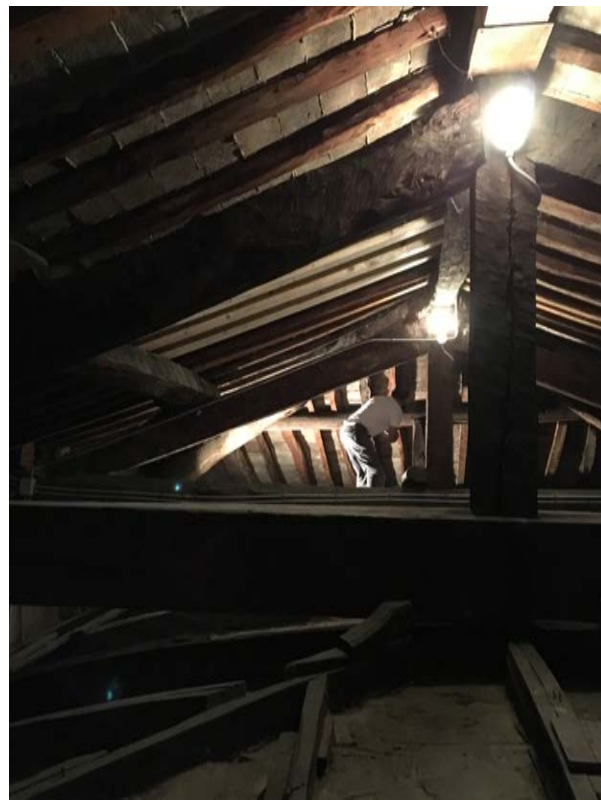
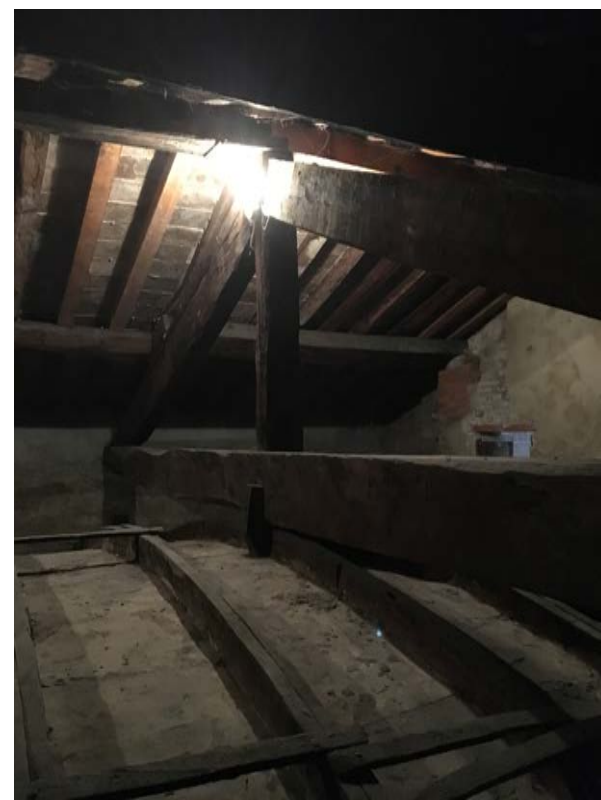
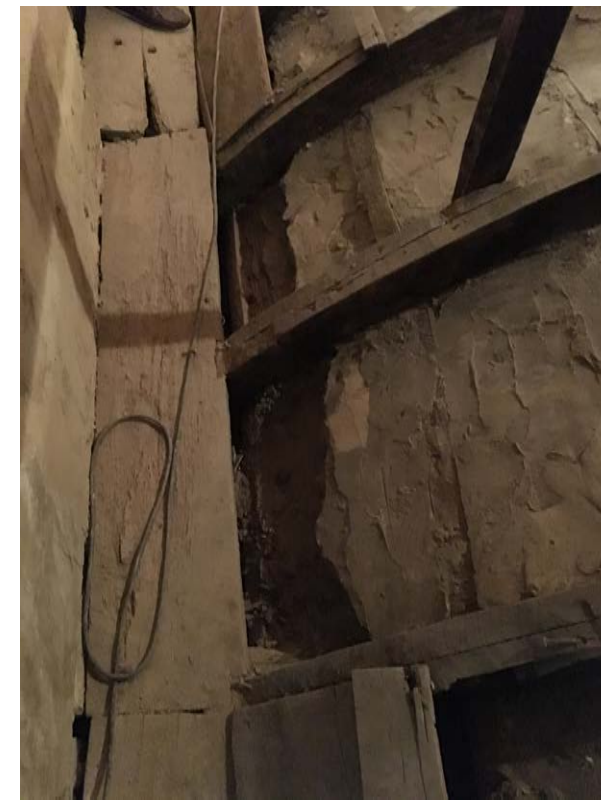
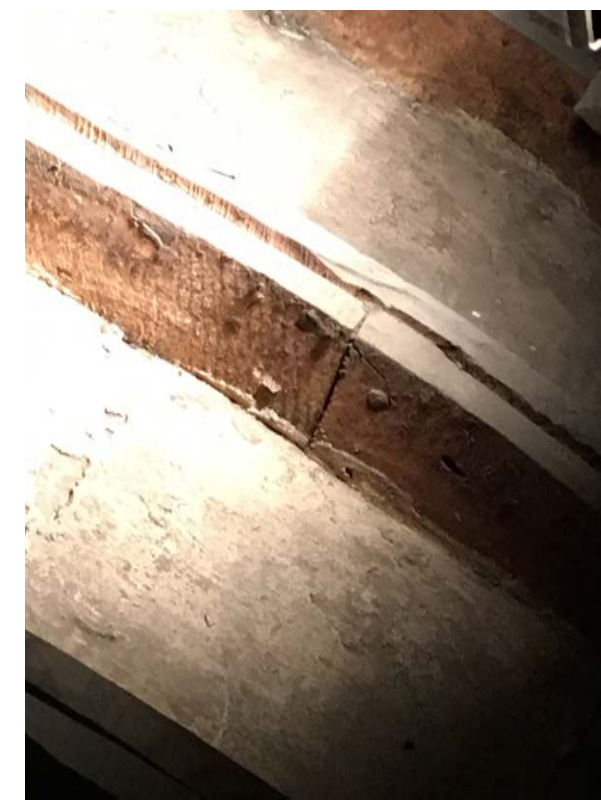
Capriate lignee di copertura dopo i trattamenti biocidi, la disinfestazione e la pulizia. Si presentano in buone condizioni strutturali, sono previsti interventi di verifica degli appoggi e dei nodi e il trattamento antitarlo.

Orditura di sostegno della volta all'estradosso costituita da travetti accoppiati e sagomati a centine sull'andamento delle volte. Sono in buone condizioni, è prevista la verifica delle chiodature di accoppiamento, il trattamento biocida ed antitarlo, la piccola riparazione nelle parti scheggiate o mancanti

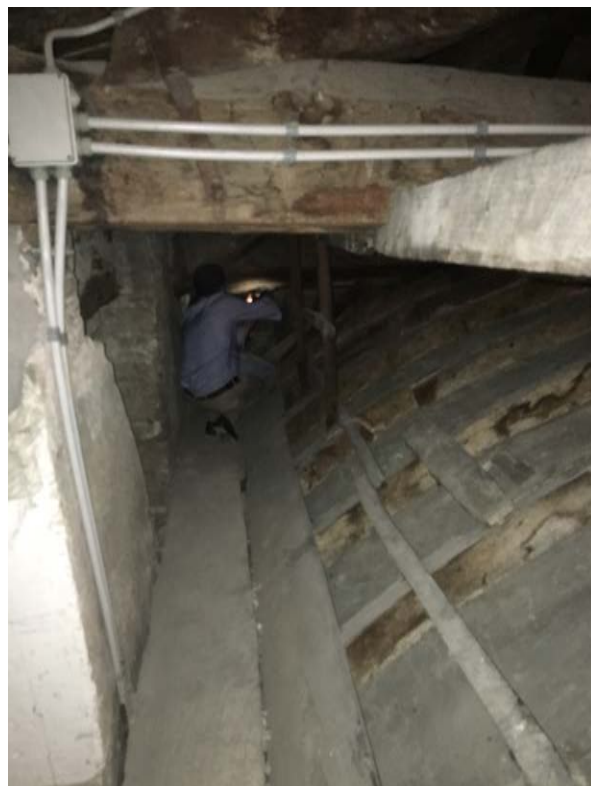
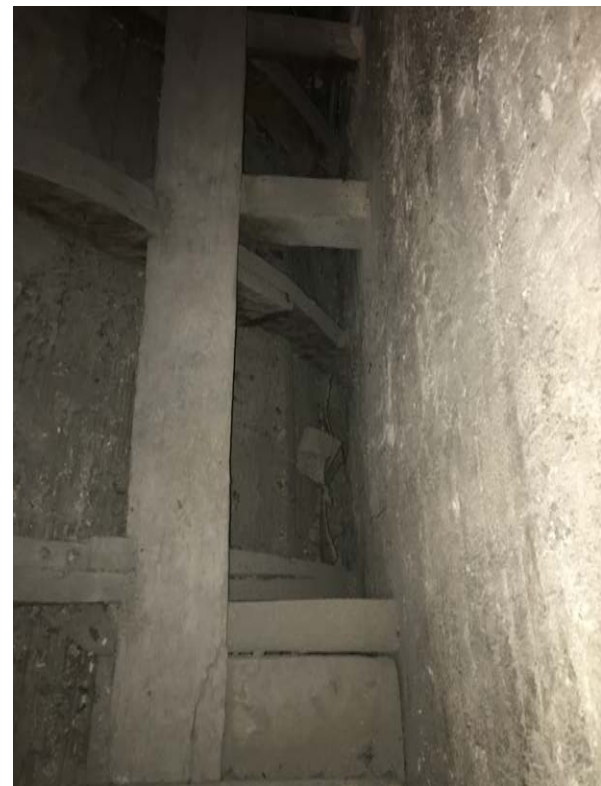
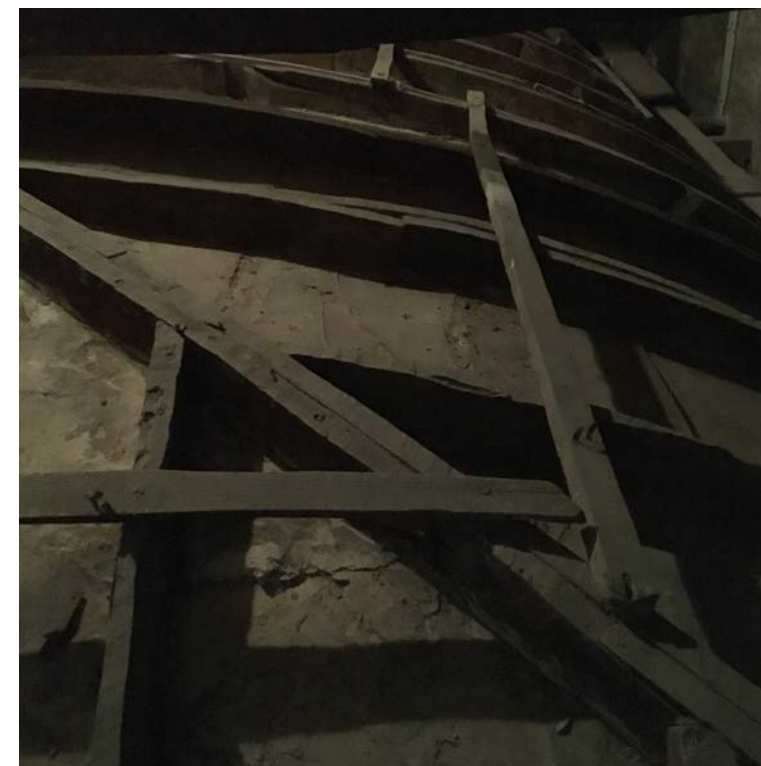
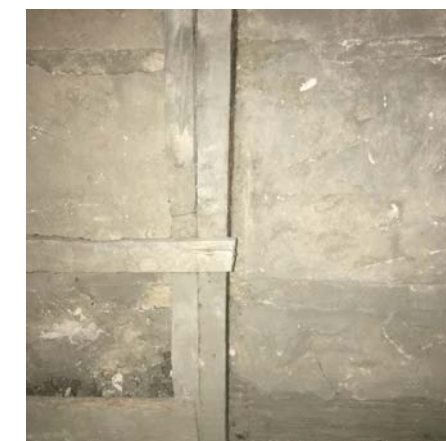
Camminamento perimetrale all'estradosso della volta. Mancano alcune parti di assito e in alcuni tratti le reni della volta sono piene di detriti e oggetti. L'intervento prevede la pulizia dei detriti e la sostituzione o integrazioni delle parti di assito ammorlate o mancanti con legno stagionato di ugual essenza. Successivamente l'intero impalcato perimetrale verrà trattato con biocidi e antitarlo.

Dettagli degli ancoraggi tra l'orditura trasversale e longitudinale di sostegno ed armatura all'estradosso della volta. Sono in buone condizioni, è prevista la verifica delle chiodature di accoppiamento, il trattamento biocida ed antitarlo, la piccola riparazione nelle parti scheggiate o mancanti

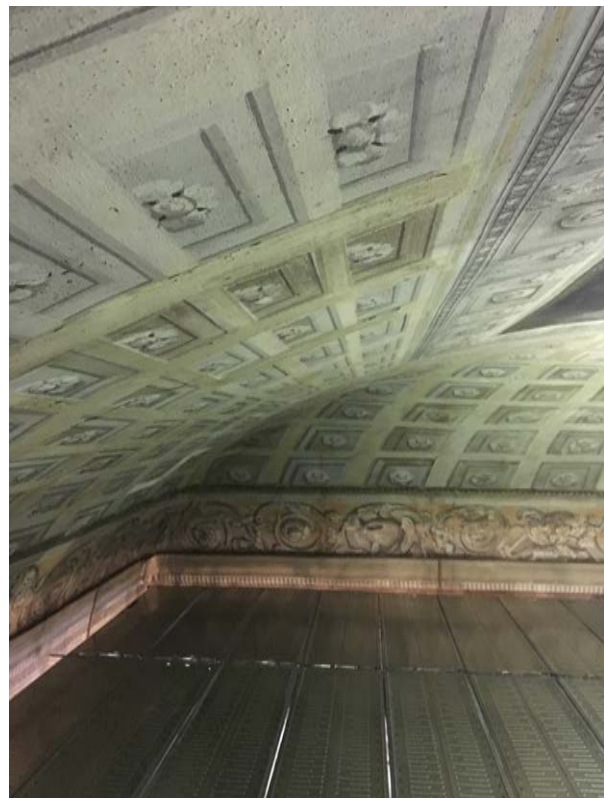
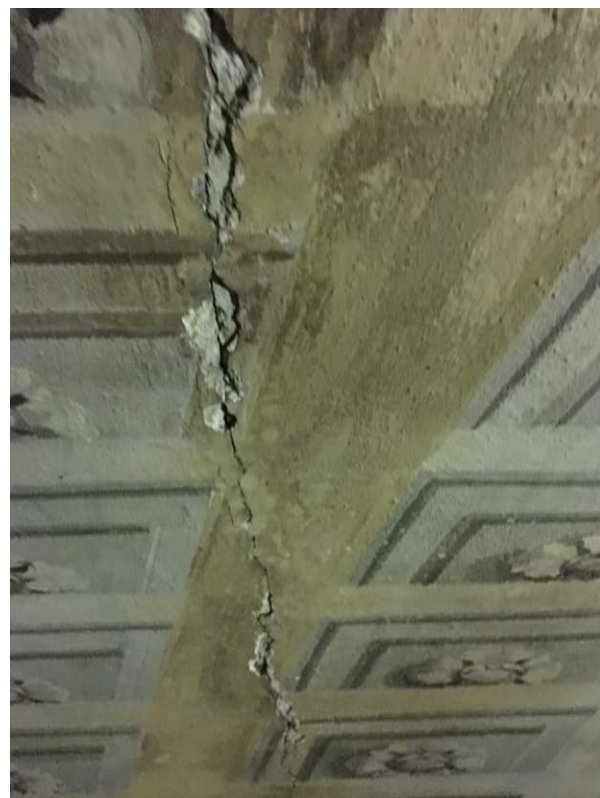
Documentazione fotografica dopo le operazioni di pulitura e tipologia di intervento:
Struttura all'intradosso della volta. Fessurazioni e lacune con distacchi di intonaco e caduta della pellicola pittorica

Esempi di fessurazioni sulla volta all'intradosso. Le fessurazioni non sono di tipo strutturale ma sono distacchi di intonaco dalla cappa soprastante. Per la presenza di pellicola pittorica le fessurazioni verranno risarcite con iniezioni consolidanti degli intonaci, stuccature dell'intonachino e ripristino delle porzioni pittorico con ritocchi sottotono al fine di percepire l'intervento integrativo. Tutte le parti dipinte verranno fissate con protettivo finale.

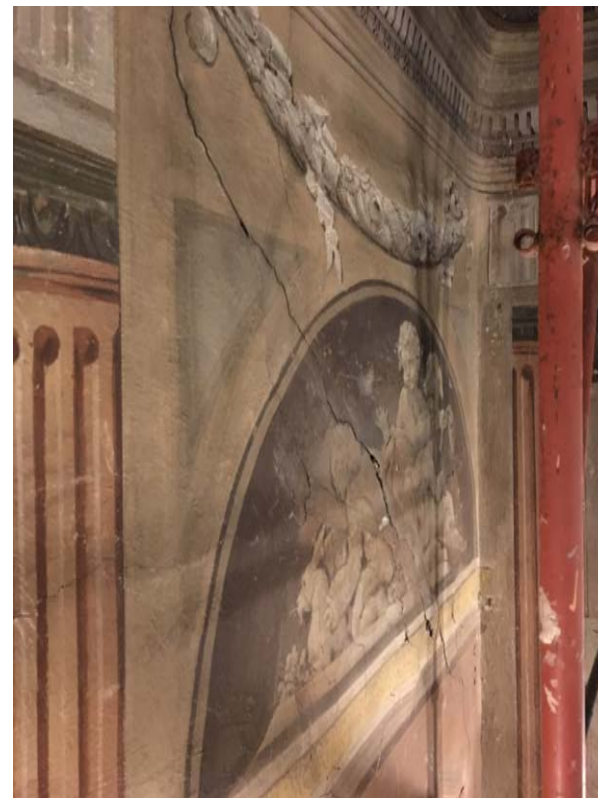
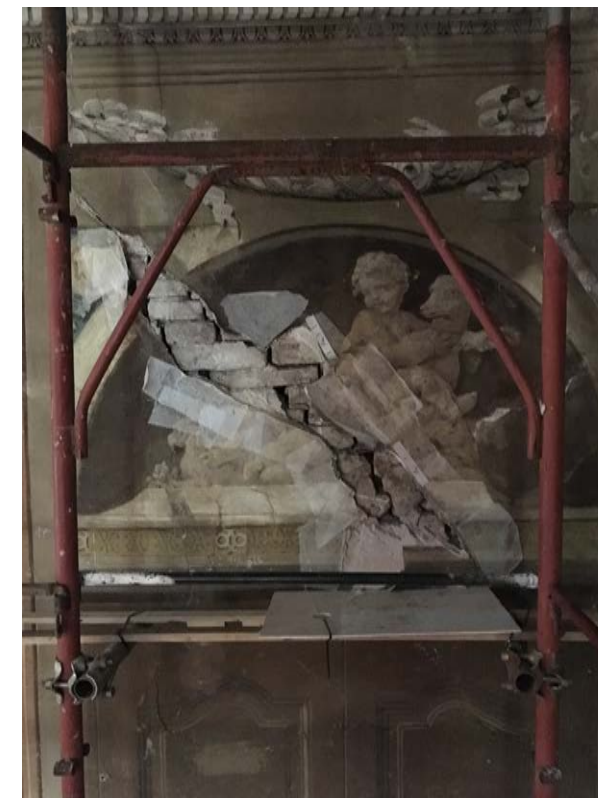
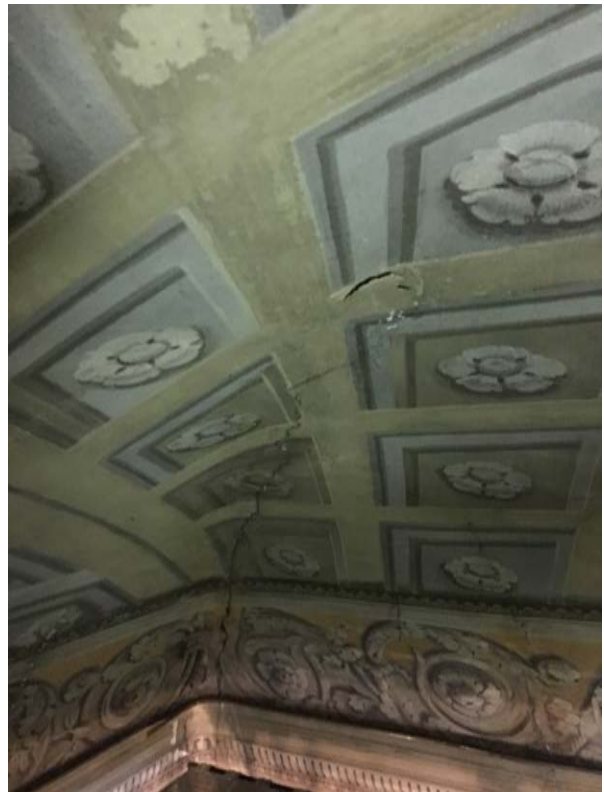
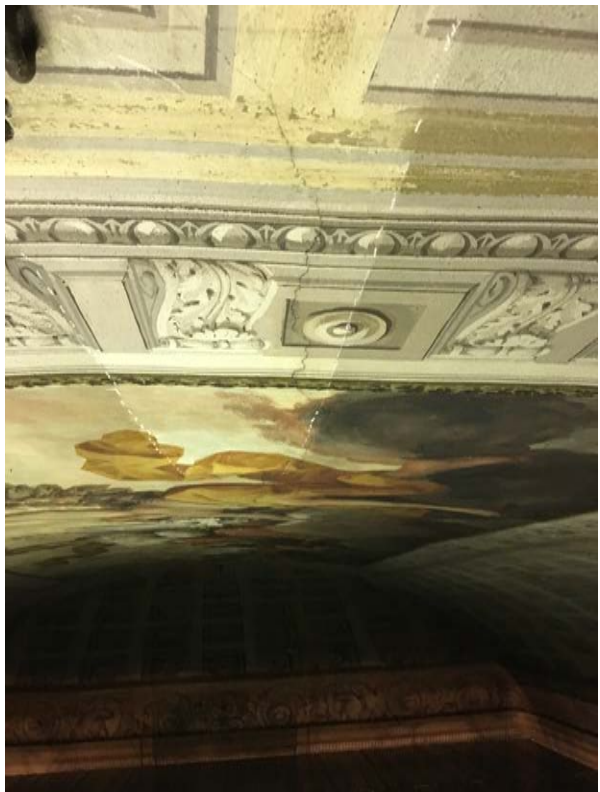
Documentazione fotografica dopo le operazioni di pulitura e tipologia di intervento:
Lunetta sopraporta lato ovest della sala. Architrave finestra e porta di ingresso sul lato ovest. Fessurazioni con distacchi di intonaco e caduta della pellicola pittorica

Fessurazione profonda localizzano all'interno dei corsi di malta tra i conci in laterizio, che si presentano integri. L'intervento proposto si articolerà in due fasi:

Fessurazione profonda su un elemento portante, l'architrave della finestra posta sul lato est della stanza. Si è quindi intervenuto ripristinando lo stato tensionale di funzionamento della piattabande, mediante l'inserimento a pressione di cunei in teflon; successivamente si sono intasati gli interstizi mediante iniezione a gravità di malte a base calce.

- ripristino locale in corrispondenza delle lesioni delle murature con: a) asportazione localizzata – con la tecnica dell'adesione su supporto – dello strato di finitura di intonaco; b) micro-sostituzione degli elementi in laterizio maggiormente lesionati; c) inserimento di barre di acciaio sagomate poste a cucitura dei lembi beanti della lesione; d) iniezione a gravità di intasamento degli interstizi; e) riadesione degli strati di intonaco originali.
- contrasto dei movimenti cinematici dei lembi estremi della muratura mediante posa di tirante metallico, di diametro 24 mm, posto in tensione mediante tenditori manuali.

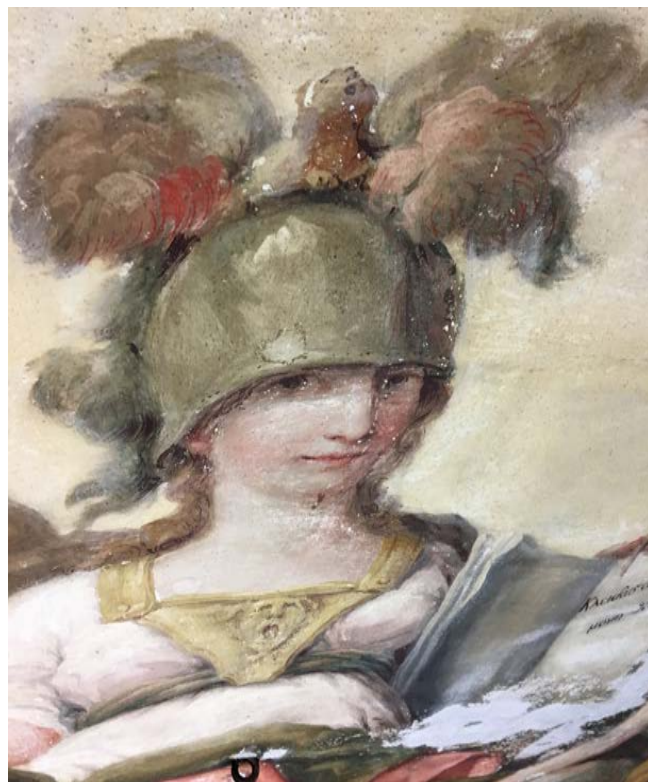
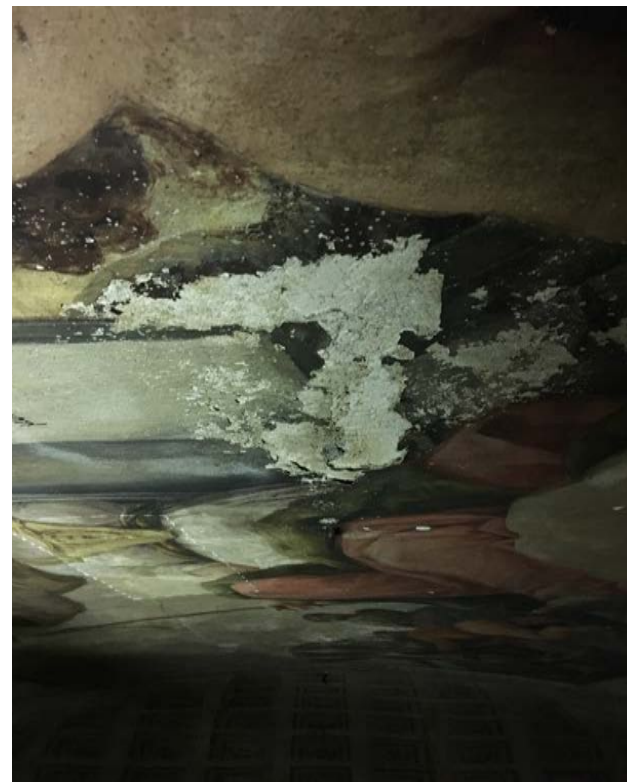
Stato conservativo del dipinto al centro del soffitto a volta. Si effettueranno interventi di pulitura con carta giapponese, consolidamento per iniezione della pellicola pittorica e ripresa del tratto sottotono per rendere evidente la reintegrazione cromatica

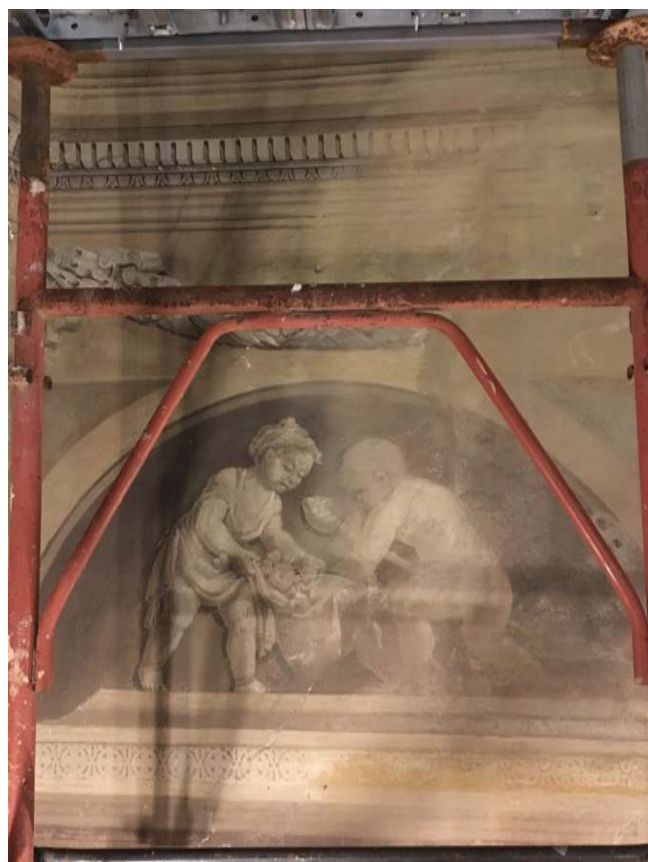
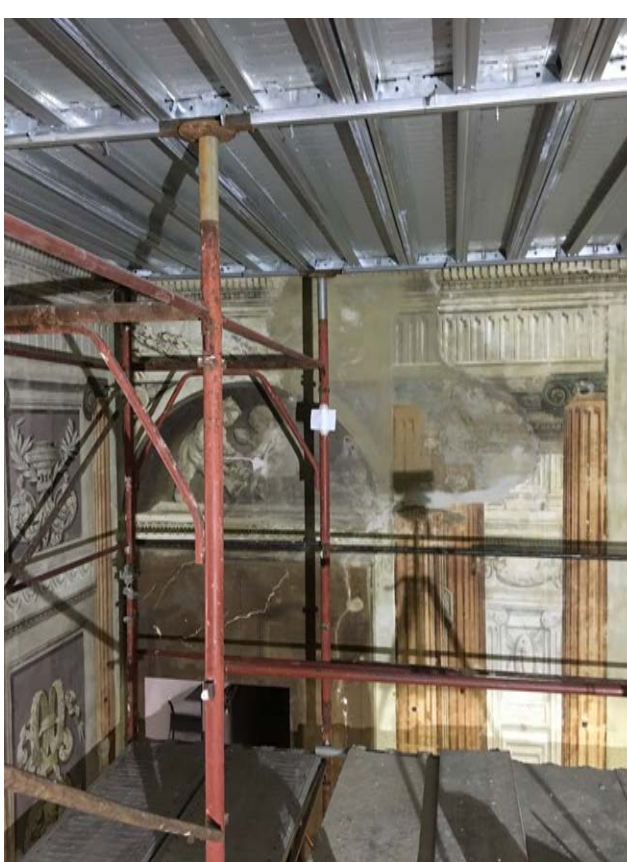
Stato conservativo dei disegni delle lunette lato ovest della stanza. Intervento analogo a quello del soffitto
