Palazzo Dalla Rosa Prati

Restauro conservativo del Salone d'Onore

Variante in corso d'opera – autorizzazione n. 6795 del 25/07/17

Analisi dello stato di conservazione e degrado.

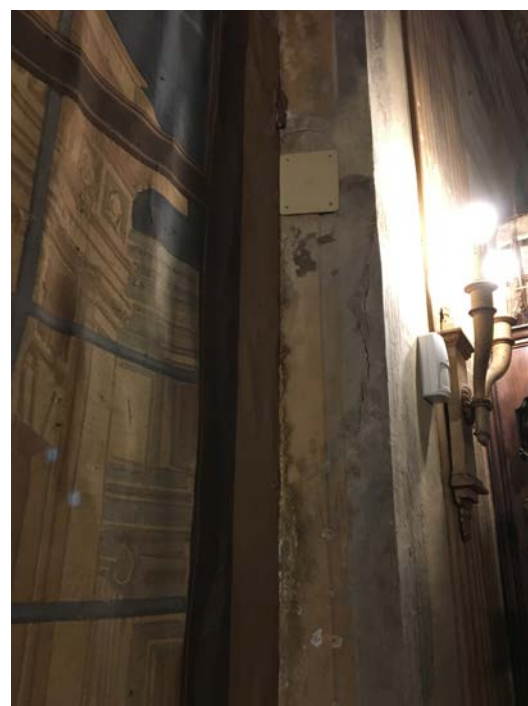
Dettaglio tele dipinte sui serramenti

Le tele dipinte sulle porte finestra hanno i supporti in distacco con la pellicola pittorica indurita e in alcuni casi fessurata e con lacune. Delle due, una è in migliore condizioni dell'altra per un restauro più recente.

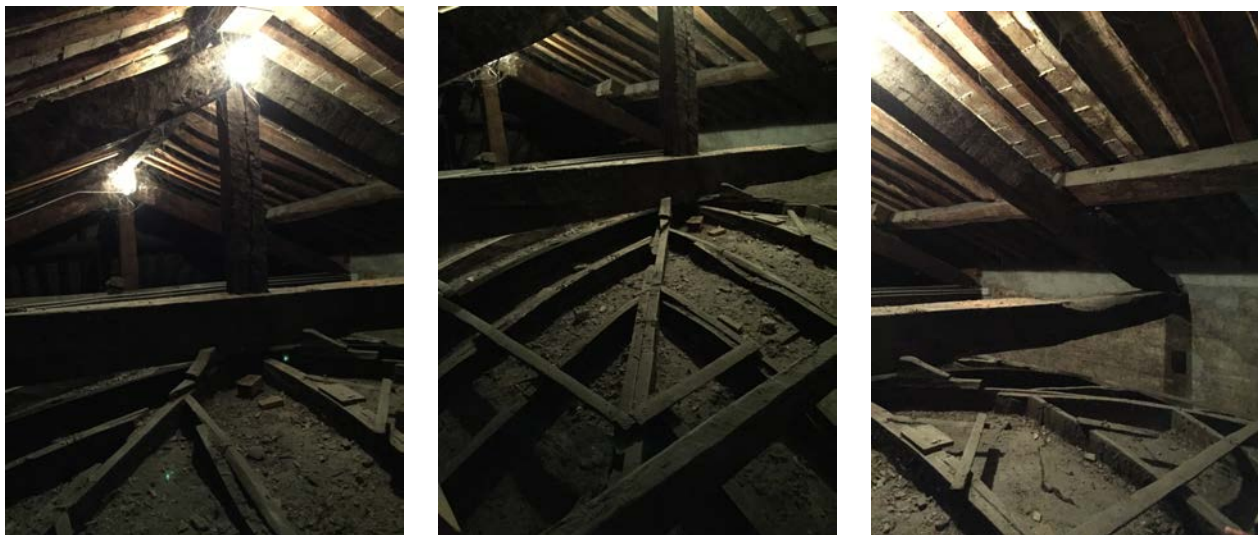
Viste della struttura all'estradosso della volta affrescata

All'ispezione dell'estradosso della volta, l'orditura lignea di sostegno sembrava notevolmente ammalorata oltre che molto sporca, tanto da pensare, per le lesioni evidenziate all'intradosso sui dipinti del salone ad una valutazione statica approfondita delle strutture.

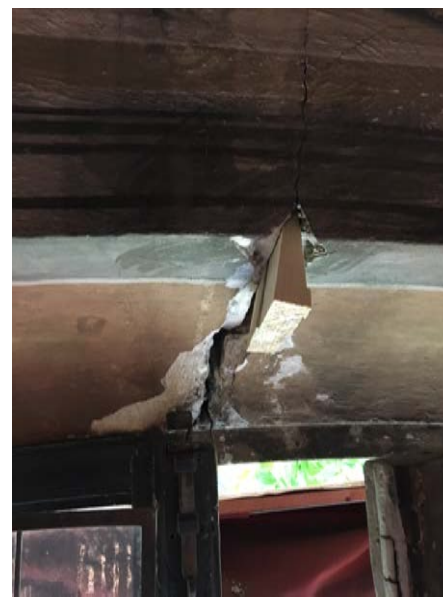
Esempi di fessurazioni sulla volta all'intradosso. Le fessurazioni non sono di tipo strutturale ma sono distacchi di intonaco dalla cappa soprastante. Per la presenza di pellicola pittorica le fessurazioni verranno risarcite con iniezioni consolidanti degli intonaci, stuccature dell'intonachino e ripristino delle porzioni pittorico con ritocchi sottotono al fine di percepire l'intervento integrativo. Tutte le parti dipinte verranno fissate con protettivo finale.

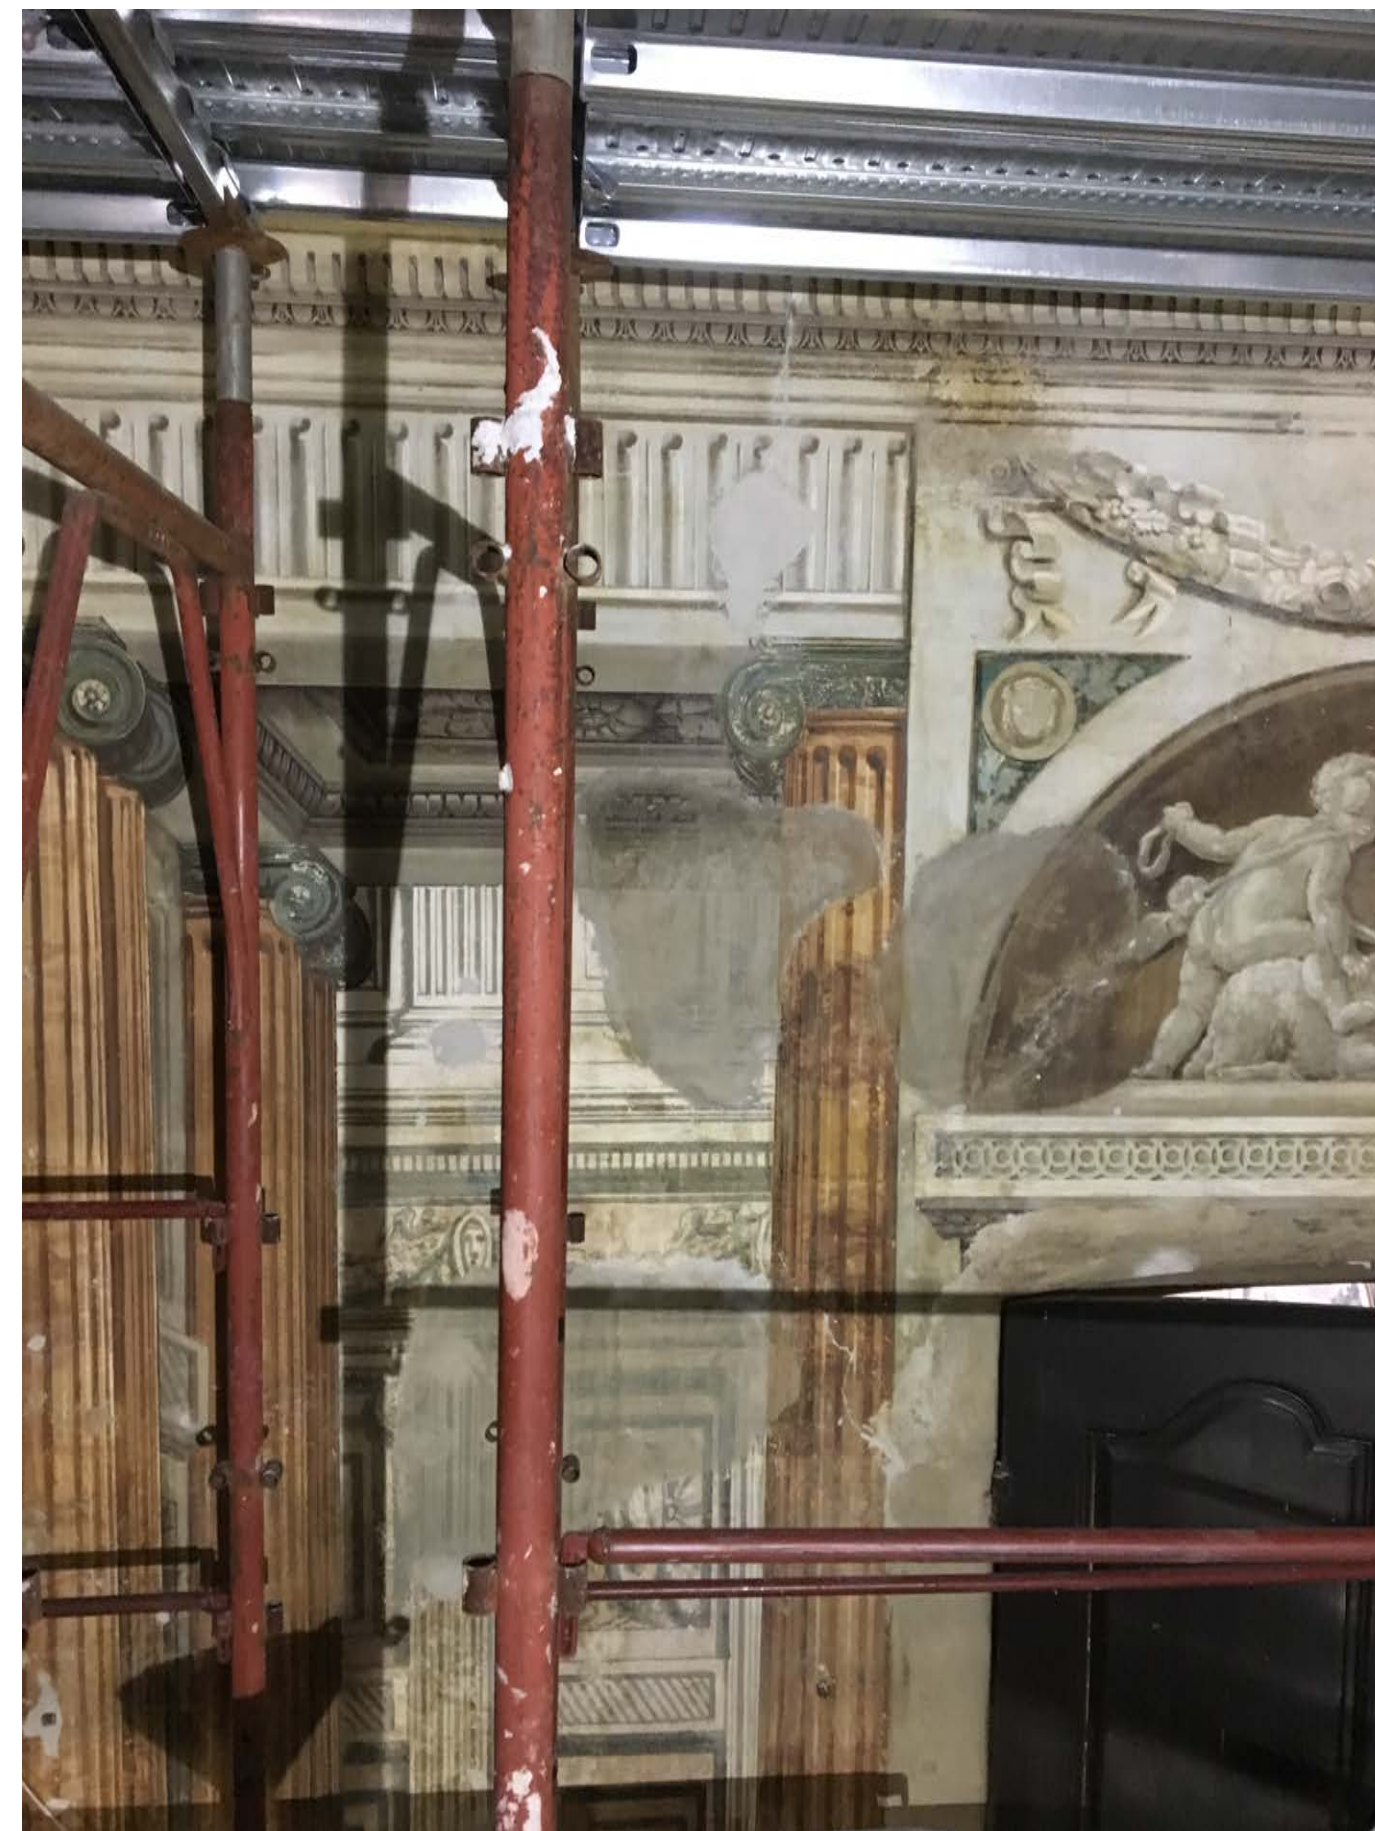
Documentazione fotografica dopo le operazioni di pulitura e tipologia di intervento:
Tasselli di confronto che evidenziano interventi successivi non originali

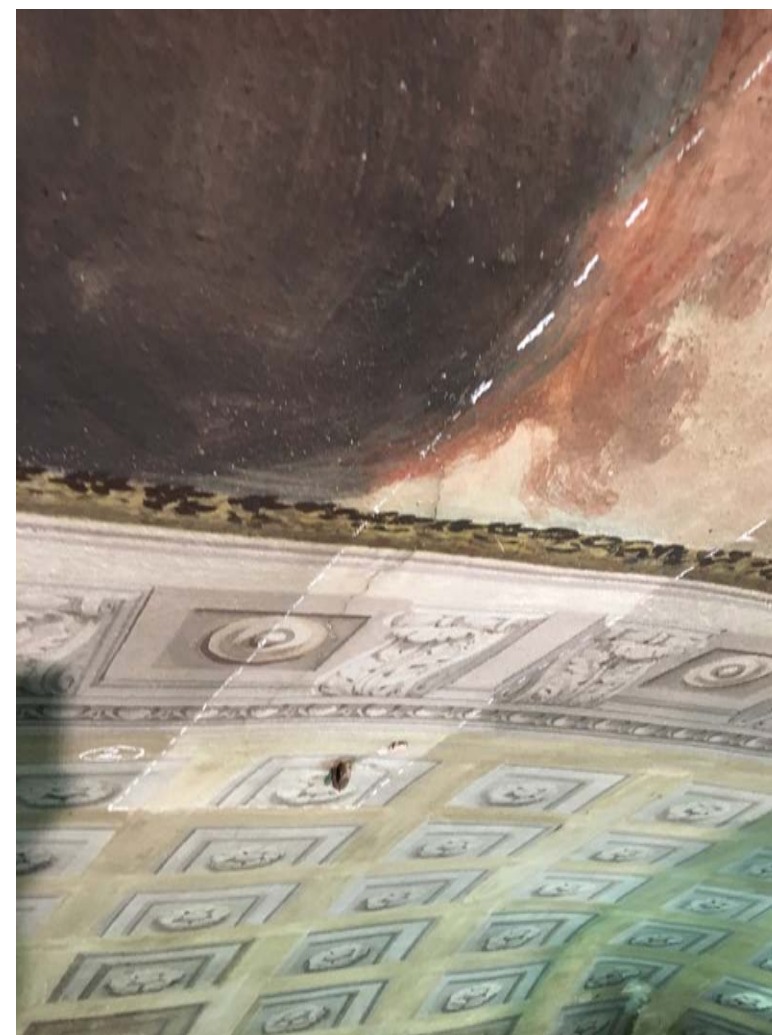
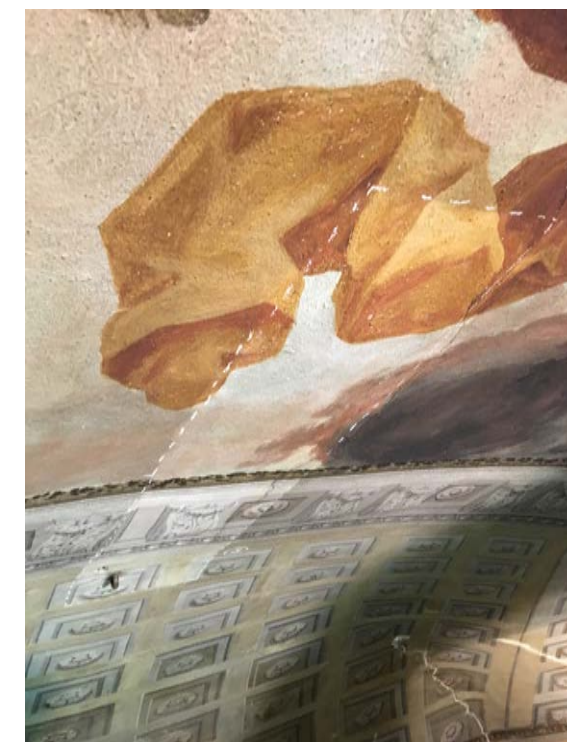
Disegno dei lacunari della volta, con la luce di wood si evidenzia la sinopia sottostante con geometrie differenti di disegno
